Dokumentacja projektowo-kosztorysowa remontu schodów wejściowych w części zabytkowej budynku Sądu Rejonowego w Tomaszowie Lubelskim	
Adres: ul.Lwowska 55, 22-600 Tomaszów Lubelski dz.nr 128 Identyfikator działki 061801_1.0001.AR_22.128 <i>obiekt wpisany gminnej ewidencji zabytków nieruchomości pod nr A/1309</i>	
Inwestor: Sąd Rejonowy w Tomaszowie Lubelskim ul. Lwowska 55, 22-600 Tomaszów Lubelski	
Jednostka projektowa: burmasjan@gmail.com Nip 922-112-84-99 BIURO ul.Lwowska 28/34	PRACOWNIA AUTORSKA architekt Jan BURMAS 22-400 Zamość, ul.Staszica 23/2

PROJEKT TECHNICZNY	
DETALE kolumny i cokołu	skala 1:10
Projektant: arch.Jan BURMAS upr.proj.UAN-II-8387/1/86 Specjalność architektoniczna	wrzesień 2024 r
Sprawdzający: arch. Barbara Skórzyńska Terlecka Nr UAN-II-8387/42/88 Specjalność architektoniczna	rys.nr D3

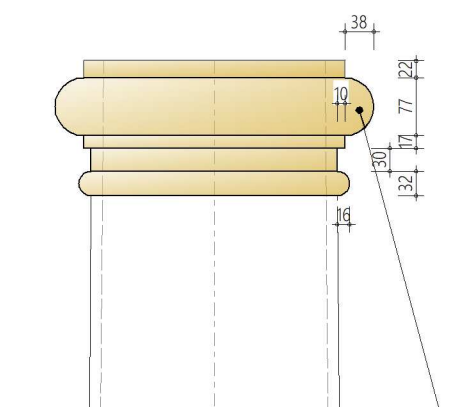
Głowica kolumny - detal "G"

Usunąć zdegradowane tynki na kolumnach. Wezwać projektanta w celu udokumentowania stanu lica ceglanego po odsłonięciu. Skute lico kolumn wzmocnić i impregnować wg opisu. Na trzonie wykonać tynk jak w p. I. opisu Wykonać elementy bazy i głowicy jako profile ciągnione lub z wykorzystaniem piaskowo-żywiczych profili nie naruszając trzonu konstrukcyjnego kolumny. Stosować kleje do płyt piaskowca o elastycznej i mrozoodpornej strukturze, zalecanej przez producenta okładzin naturalnych. Sposinować i hydrofobizować wg p.V. opisu
